Empresa Municipal de Agua Potable
y Alcantarillado de Chincha S.A.

COMUNICADO N° 037 - 2017

ANIEGO EN LA PRIMERA CUADRA DE LA CALLE SAN MARTIN EN PUEBLO NUEVO FUE CONTROLADO

**ROTURA DE LÍNEA MATRIZ DE 4 PULGADAS FUE A CAUSA DE LA FUERTE PRESIÓN
DE UNA RAÍZ UBICADA CERCA AL LUGAR AFECTADO**

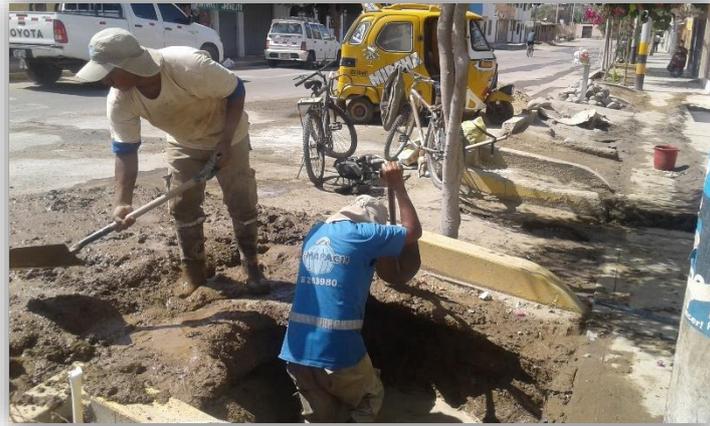
La EPS SEMAPACH informa a la comunidad chinchana que el aniego de agua potable que se registró en la Primera Cuadra de la Calle San Martín en el distrito de Pueblo Nuevo, producido por la rotura de una tubería matriz de 4 pulgadas de diámetro fue controlado por nuestra representada. El

El incidente se produjo en horas de la mañana e inmediatamente personal técnico de SEMAPACH atendió la emergencia.

La causa de la rotura fue por una raíz de un árbol que se encuentra ubicada cerca al lugar que al crecer ha ido presionando fuertemente la línea de concreto originando la rajadura, el agua que discurrió por las calles fue en mediana cantidad, no afectando vivienda alguna.

Los trabajos serán concluidos en las próximas horas y la línea quedara operativa, por lo pronto solicitamos al ente municipal correspondiente bajo su área de parque y jardines, la reubicación de mencionado árbol para evitarnos otro aniego similar.
